Montageanleitung für Heckklappenscharniere Jeep Wrangler 2007

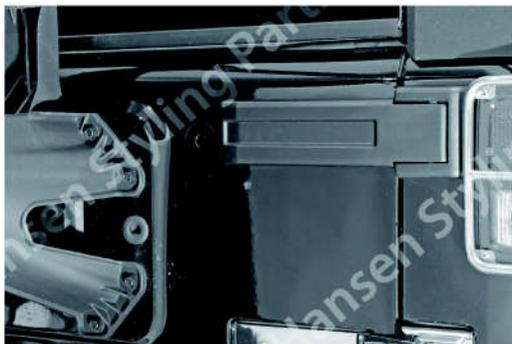
So sieht das Scharnier im Originalzustand aus. Unten wurde bereits ein neues Edelstahlscharnier montiert. Das Reserverad ist abgebaut, damit die Heckklappe etwas entlastet wird.

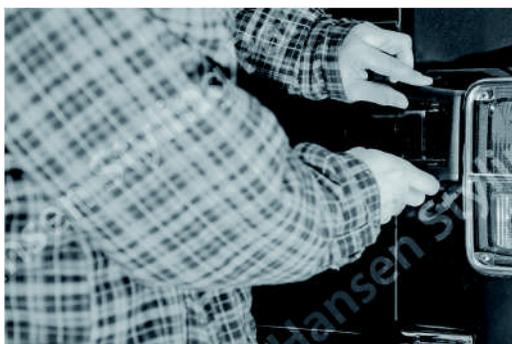
Die Kunststoffabdeckungen lassen sich in der Regel problemlos abhebeln. Lassen Sie während der Montagearbeiten um Gottes Willen die Heckklappe geschlossen!

Anschließend müssen Sie die Kunststoffabdeckungen von den Originalscharnieren abhebeln - die sind recht biegsam und lassen sich problemlos entfernen. Dann lösen Sie die beiden Schrauben, die die lange Scharnierlasche an der Heckklappe halten, danach die drei Schrauben an der kurzen Scharnierlasche - vorher wären Sie da gar nicht ran gekommen. Nun legen Sie das alte Scharnier beiseite und befestigen das Edelstahlscharnier: Zuerst die drei Schrauben am kurzen Scharnierteil, das an der Karosserie befestigt ist, anschließend schrauben Sie die lange Lasche fest. Ebenso verfahren Sie mit dem zweiten Scharnier.

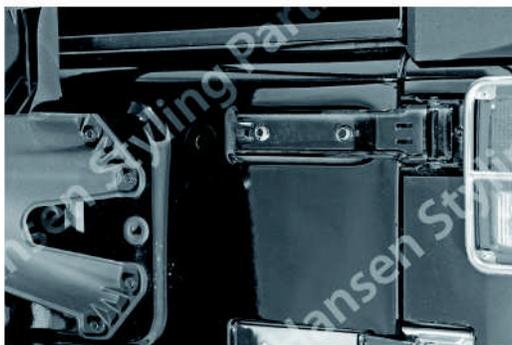
Nun sind die ersten beiden Schrauben frei zugänglich und können gelöst werden.

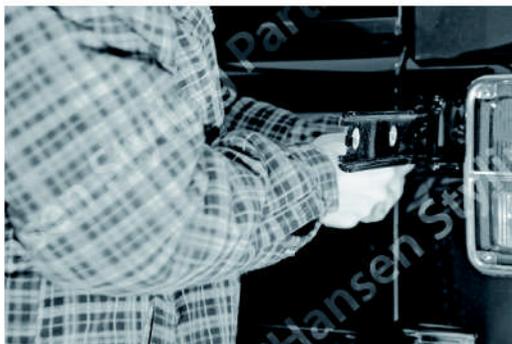
Nach dem Zurückklappen des Scharnierflügels werden die restlichen drei Schrauben frei.

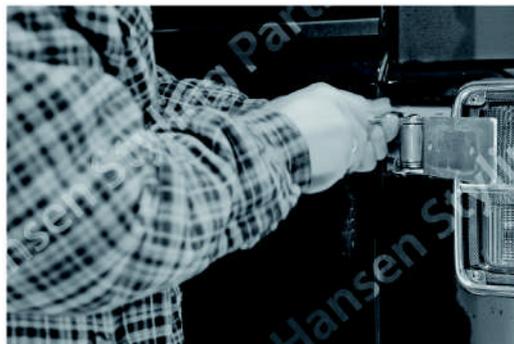
Das neue Scharnier wird erst an der Karosserie befestigt.

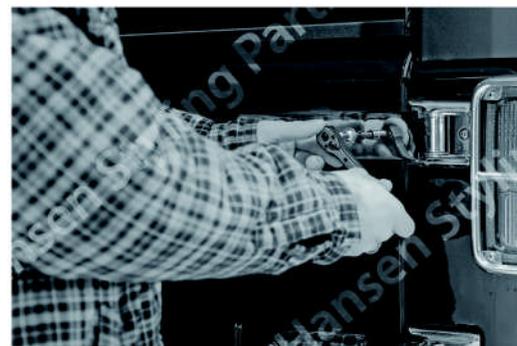
Dann wird der noch lose Scharnierflügel an die Heckklappe geschraubt - das wars!

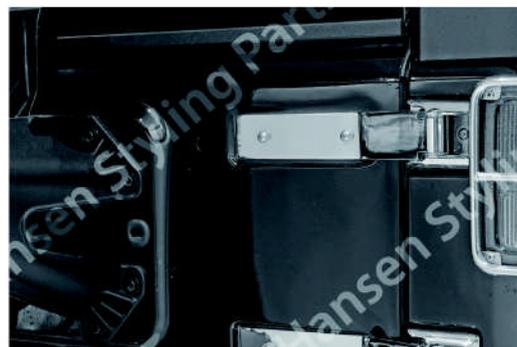
So sieht das Scharnier nach getaner Arbeit aus. Bei einigen Modellen ist ab Werk etwas sparsam lackiert worden - so leider auch unter den Scharnieren. Schlimmstenfalls lassen Sie durchscheinenden Grundier vom Fachmann überlackieren.
